# Fenster in die Vergangenheit

**Dach, Fassade, Stützen und Träger: Die Anbauten im Schloss Grimma bestehen vollständig aus Glas. So geben sie den Blick frei auf die historischen Mauern des denkmalgeschützten Ensembles, die die Handwerker stabilisierten und behutsam mit der neuen Stahl-Glaskonstruktion verbanden.**

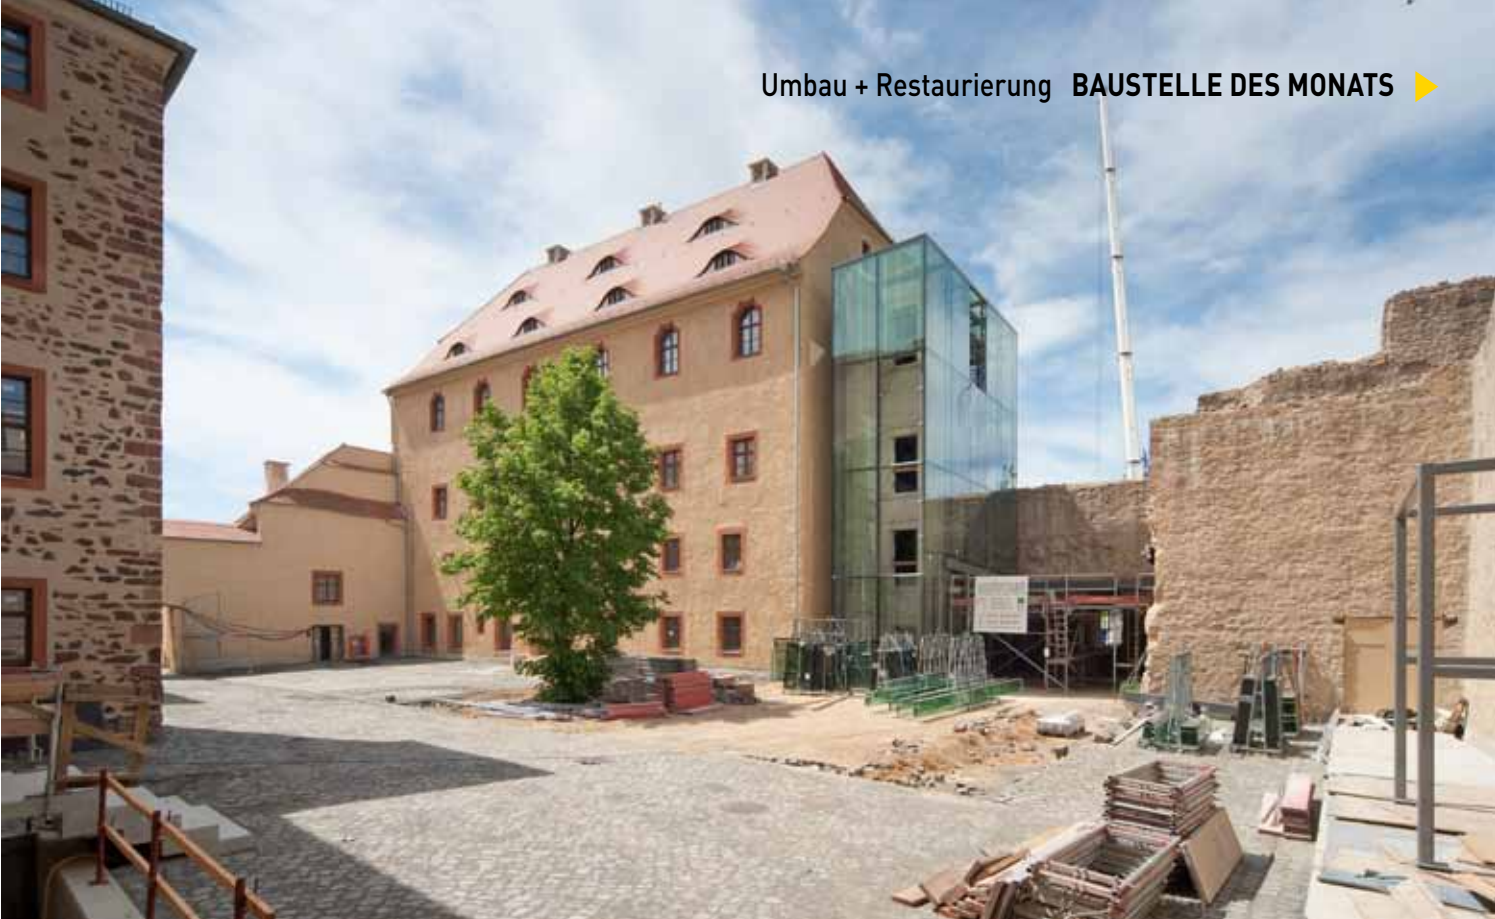
Das sanierte und sehr transparente mit viel Glas erweiterte Schloss Grimma kurz vor Abschluss der Bauarbeiten

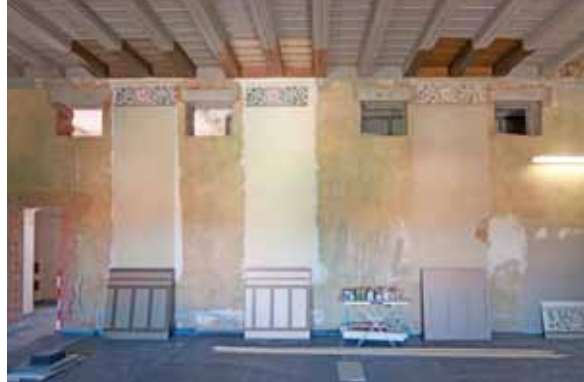
Bierlasur und Malerei im Sitzungssaal im Kornhaus

Noch stärker blieb der historische Charakter im Kornhaus mit seinem baugeschichtlich wertvollen Bestand erhalten: Unterzüge verstärken die bestehenden Holzbalkendecken, der Dielenboden wurde restauriert und neu verlegt. Im historischen Sitzungssaal rekonstruierte Restaurator Volkmar Voigt die gründerzeitliche Wand- und Deckenfassung. „Die Holzdecke war mit grauem Kunstharzanstrich überzogen“, erinnert sich Voigt. Um den Originalzustand zu analysieren, legte er eine 2 m<sup>2</sup> große Probeachse frei. Das Ergebnis: Die schiffsgekehnten Eichenbalken waren unter der Farbschicht dunkler als die Füllungsbretter und mit blauen Zierlinien geschmückt. Die Balken stammen aus der Renaissance und laufen über die gesamte Hausbreite. Als man um 1890 Trennwände einzog, wurden sie im Stil des Historismus „eingeschnitten und verziert“, später komplett in Grau überstrichen. Da es zu aufwendig gewesen wäre, den mehrlagigen Anstrich abzutragen, übermalte Voigt die Holzdecke mit einer Bierlasur und stellte so das Deckenbild samt Maserung originalgetreu wieder her. Die Bierlasur ist eine historische Technik, bei der die Farbpigmente in Gerstensaft gelöst werden. „Die Lasur enthält viel Zucker und klebt schön, so dass sich damit sehr gut malen lässt.“

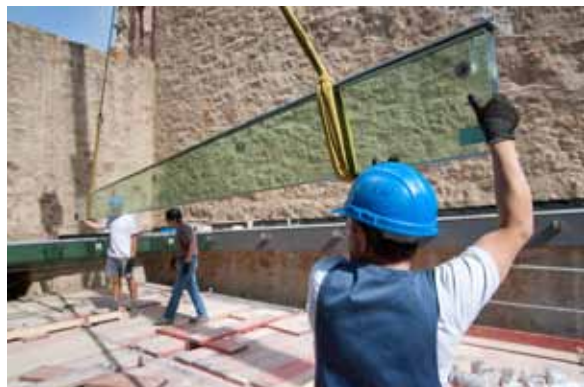
Montage der Glasträger in der Turmruine

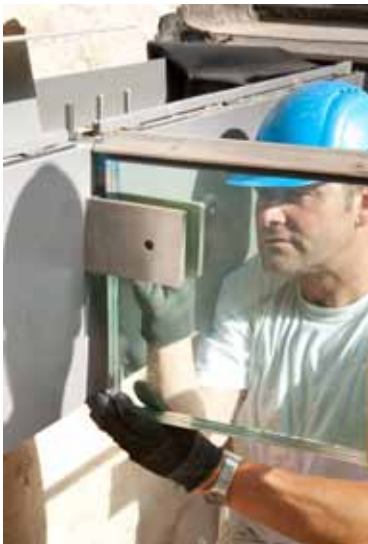
Bei der Montage der Glasträger war Augenmaß gefragt

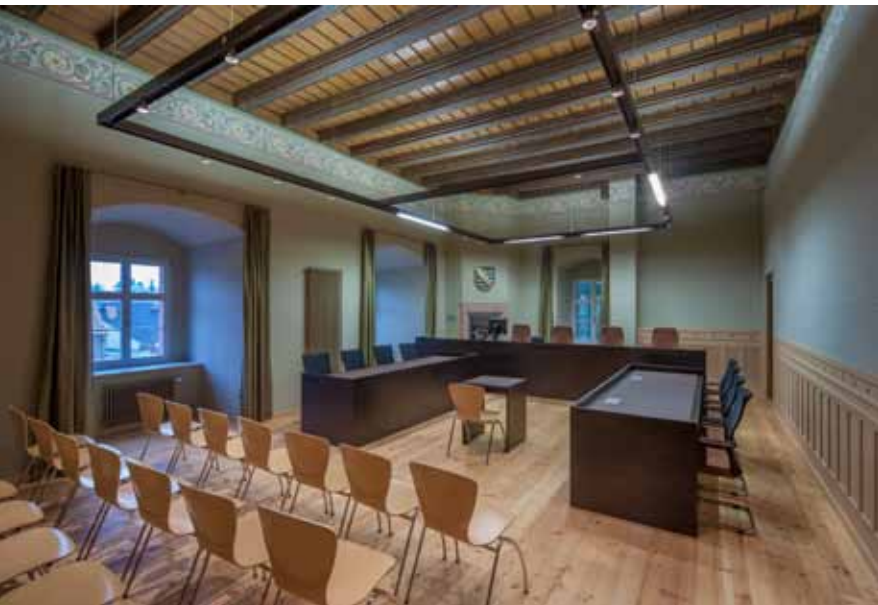
**Sitzungssaal im Kornhaus nach Abschluss der Sanierungs- und Restaurierungsarbeiten**

tenen Wand- und Deckenfries. Anhand der freigelegten Befunde malte Voigt den Fries neu auf. Dazu legte er durchsichtiges Papier auf, durchstach es mit Strichen und überpuderte die Fläche mit Kohlenstaub. „Der Staub dringt durch die Löcher und zeichnet die Konturen des Frieses auf der Wand ab.“ Für den Anstrich verwendete der Maler historische Kaseinfarben, da sie lange haltbar und farbecht sind. Auch am Wandsokkel fand Voigt eine illusionistische Bemalung, nach deren Vorbild ein Innenausbauer eine Vertäfelung zimmerte, die Kabel und Lüftungsauslässe aufnimmt.

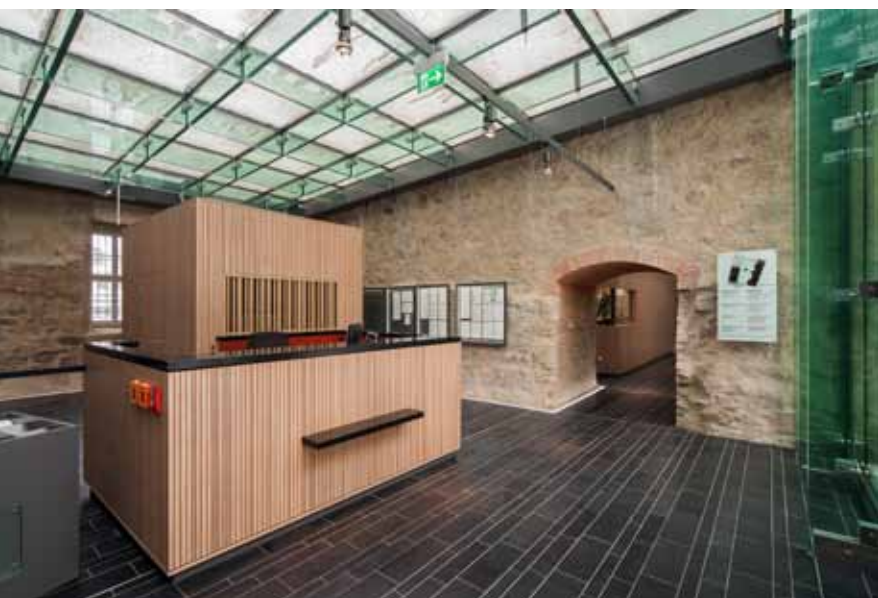
**Neu erbautes Foyer zwischen Kornhaus und Turmruine**

Für das neue Foyer zwischen Kornhaus, westlicher Schildmauer und Turmruine entwarfen die Planer einen gläsernen Trägerrost mit quadratischem Raster, der den Raum stützenfrei überspannt. Zwischen den 7 m langen Hauptträgern sind im Abstand von 1,4 m Nebenträger eingehängt. Die 35 cm hohen Träger bestehen aus 6 cm dickem Verbundsicherheitsglas (VSG). Je vier Scheiben heißgelagertes Einscheiben-Sicherheitsglas (ESG-H) wurden mit Spezialfolien zu einem Glasträger verklebt. Die kurzen Träger klemmen in U-förmigen Edelstahlwinkeln und sind mit den Hauptträgern verschraubt. Randträger aus Stahl verankern die Konstruktion mit den Umfassungsmauern.

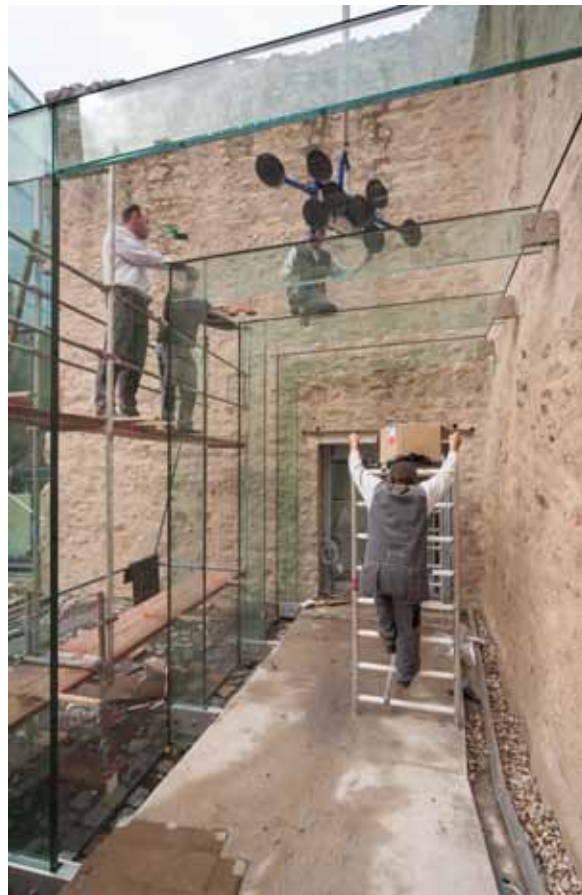
Montagearbeiten am gläsernen Verbindungsgang

Von der Ruine führt ein 25 m langer und 2,5 m breiter Glasgang Mitarbeiter und Besucher wettergeschützt hinüber ins Schloss. Dach, Fassade, Stützen und Träger bestehen vollständig aus Glas, so dass man vom Hof durch den Gang hindurch direkt auf die historische Schildmauer guckt. Das Tragwerk bilden 17 Halbrahmen aus VSG, die jeweils aus einer Glasstütze und einem -schwerg bestehen. Während die Stützen am Fußpunkt an der Stahlbetonrampe befestigt sind, wurde das obere Auflager in die Schildmauer eingelassen und vermauert. Am Knotenpunkt greifen die Halbrahmen wie Nut und Feder ineinander und sind mit einem hochfesten, lastabtragenden Acrylat-Klebstoff verbunden. Die innovative Klebverbindung wurde extra für das Projekt an der TU Dresden entwickelt und geprüft, alle Beteiligten betraten dabei bauaufsichtliches Neuland. Die Fertigung und Montage der Glasträger war äußerst komplex: Wegen der Krümmung der Schildmauer und des ansteigenden Hofniveaus weisen sämtliche Glasträger und -schwerter unterschiedliche Maße auf. Die Toleranzen glichen die Handwerker über Langlöcher und frei justierbare Stahlbolzen in den Anschlusskonsolen aus.
